新築一戸建て内覧会(竣工検査)
立会い報告書

物件所在地	:	東京都渋谷区桜丘町29-24
物件概要・名称等	:	新築一戸建て
構造種別・階数	:	木造在来工法 2階建
調査年月日	:	2014年01月06日(月)
報告書発行日	:	2014年01月10日(金)
コース	:	新築一戸建て内覧会立会い 基本コース
調査員	:	さくら 太郎
添付資料	:	写真資料・維持管理ガイドライン

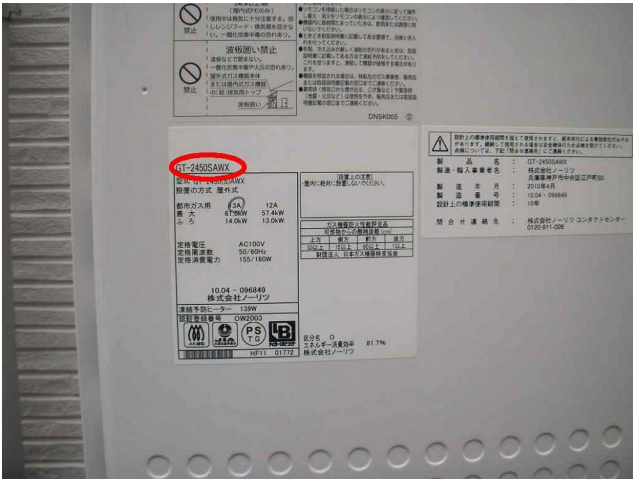
【給湯器】

給湯器は24号が採用されています（仕様書では20号）
 同時給湯を行ってもお湯の不足感を感じないで
 使用できる容量です。設置状態は良好でした。
 （ガスが不通なため給湯の確認は行っていません）

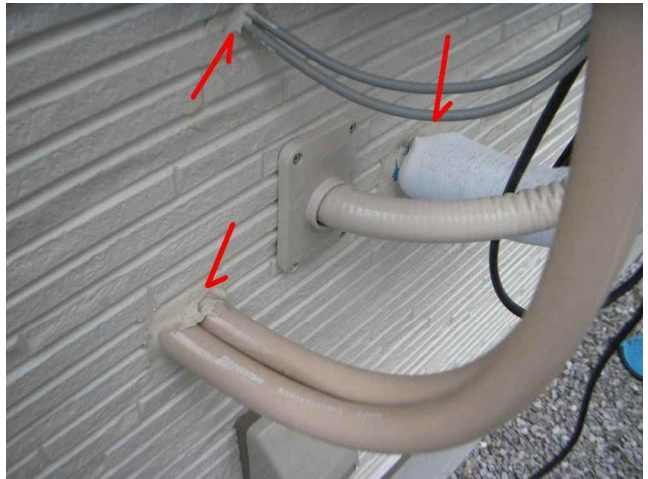
【貫通部】

ガスの配管貫通部も適切な処理が行われていました。

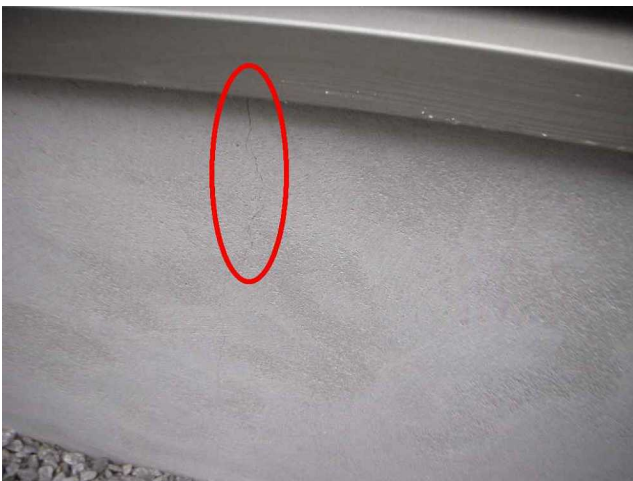
【基礎立ち上がり】

北西面階段の外部付近の基礎立ち上がり部にクラック（ひび割れ）が生じています。
 クラックの大きさから乾燥収縮によるひび割れと思われ
 ますので特に補修の必要はありませんが、経過
 観察は必要でしょう。
 0.5mmを超えるクラックになるようであれば補修が
 必要でしょう。

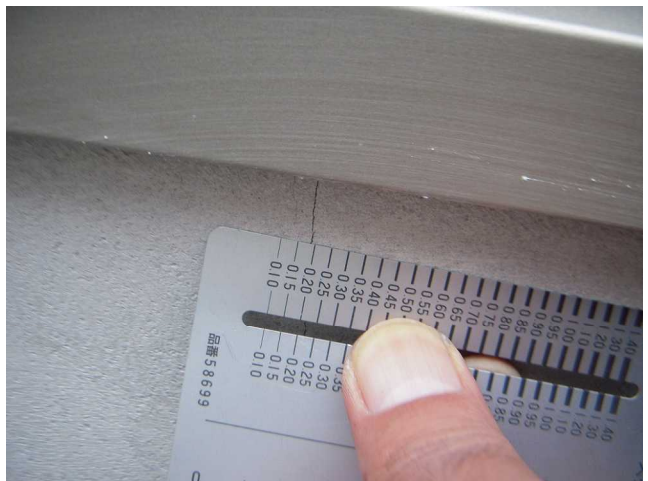
【基礎立ち上がり】

現在、クラックの大きさは0.2mm程度ですので特に
 補修の必要はないでしょう。

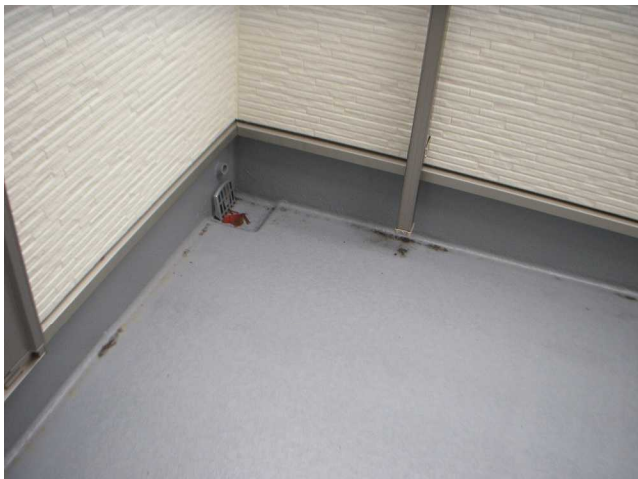
【バルコニー】

バルコニーの防水層に浮きや大きなきしみは生じていません。

良い状態で施工されていました。なお、近隣に大きな樹木があり、季節によっては落ち葉がバルコニーに溜り、排水に影響が出る可能性があります。

こまめに清掃を行ってください。

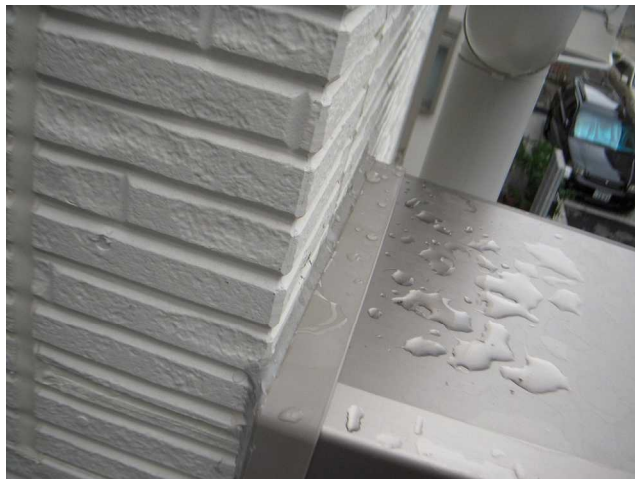
【バルコニー手すり】

バルコニー手すりと外壁のジョイント部分は雨漏りが発生しやすい箇所ですが、シールの施工も丁寧で問題ありません。

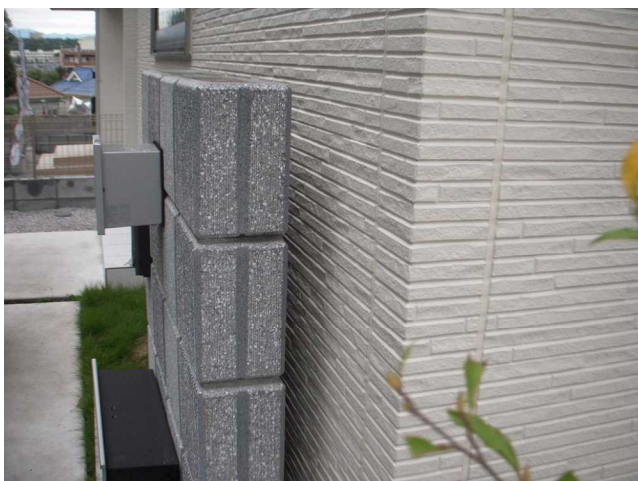
【注意事項】

※：南西にあるインターホンが設置されたブロック塀が、外壁に近い位置に設置されている為、外壁のメンテナンスが困難になる可能性があります。施工業者様よりメンテナンス時の影響やメンテナンス方法の説明を受けてください。

南西にあるインターホンが設置されたブロック塀が外壁に近い位置に設置されているため、外壁のメンテナンスが困難になる可能性があります。

施工者様よりメンテナンス時の影響やメンテナンス方法の説明を受けてください。

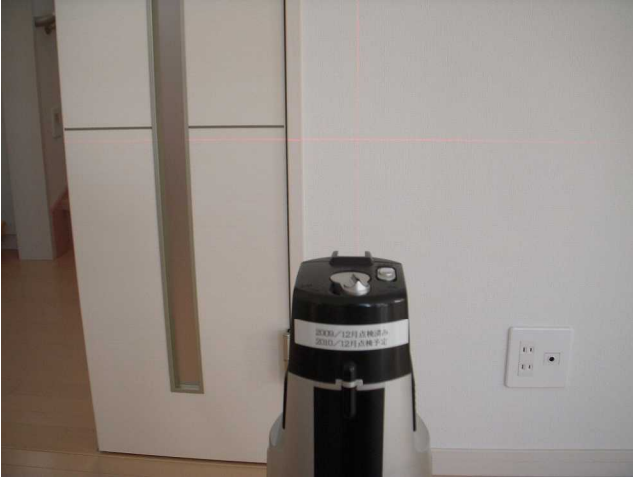
【建物精度】

本物件では、大きく傾いているような箇所はありませんでした。

精度よく施工されています。

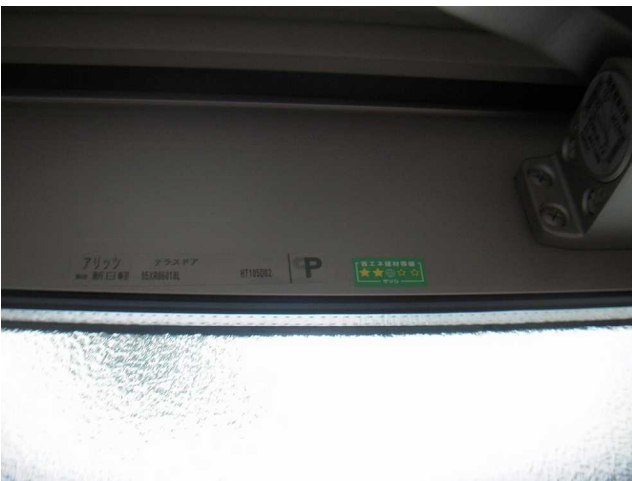
【サッシ仕様】

防犯上、必要と思われる箇所には「CP」マークの入ったサッシが採用されています。

ただ、開けられないわけではありませんので施錠は確実に行ってください。また、死角になる箇所には更なる対策が必要でしょう。（補助錠や防犯フィルム等）

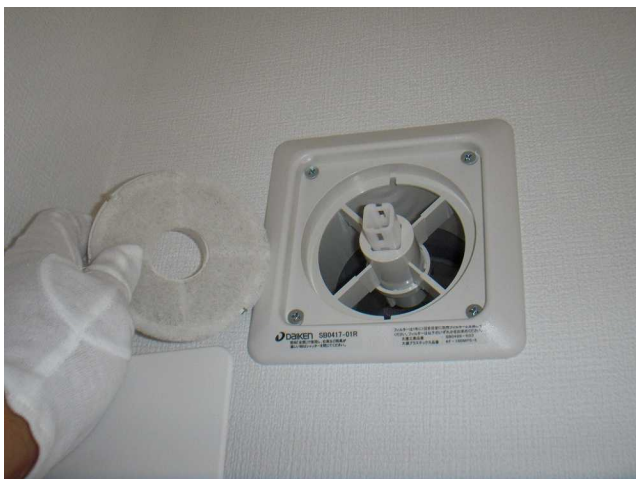
【24時間換気】
居室に設置されている給気口の状態です。フェイスを外すとフィルターが確認できますが、定期的なクリーニング、または交換を行ってください。

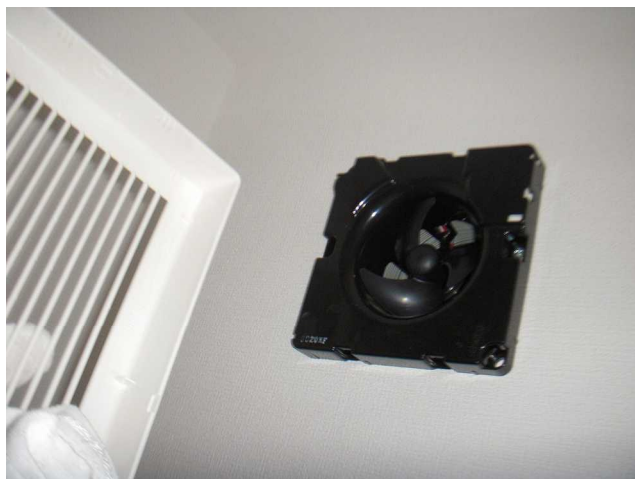
【24時間換気】
各所の換気扇の作動状態を確認しました。正常に作動していました。

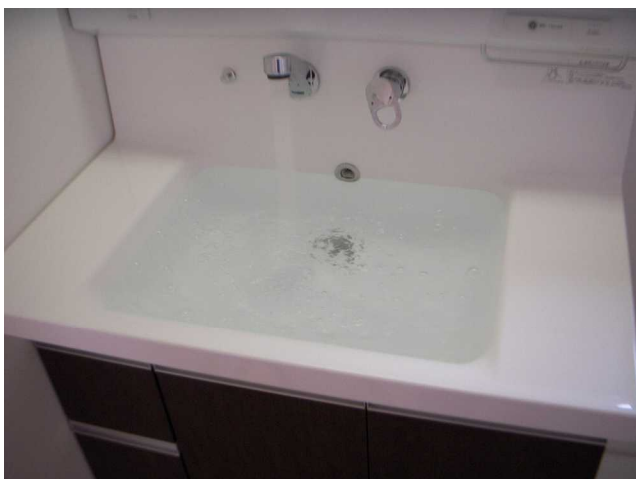
【水周り】
キッチン、洗面、浴室、トイレなどの水周りの給排水の通水試験を行いました。床上、床下の水漏れや排水不良を確認します。現状では問題ありませんが給湯は行っていませんのでご注意ください。

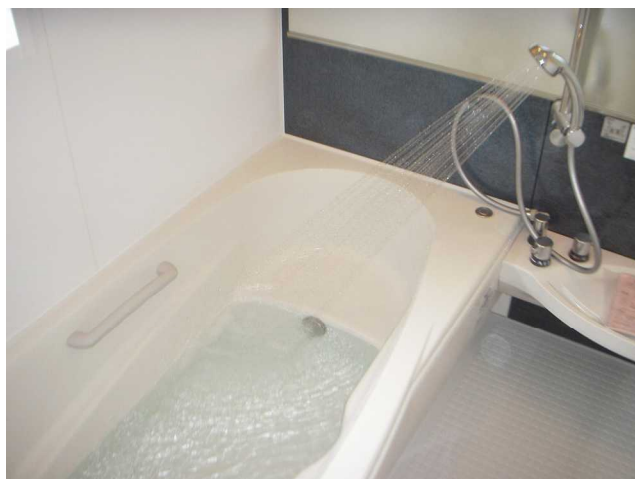
【水周り】
キッチン、洗面、浴室、トイレなどの水周りの給排水の通水試験を行いました。床上、床下の水漏れや排水不良を確認します。現状では問題ありませんが給湯は行っていませんのでご注意ください。

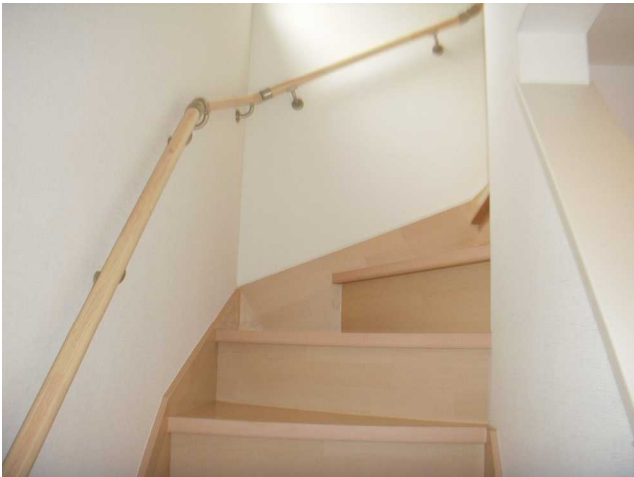
【階段の手すり】

階段の手すりはしっかりと固定されていました。両側に設置する場合は有効寸法が小さくなりますのでご注意ください（750mm以上確保）。

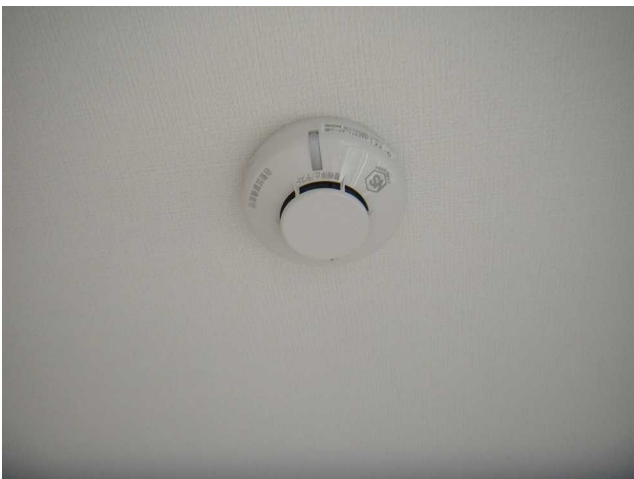
【住宅用火災報知器】

居室、廊下の天井に設置された住宅用火災報知器です。試験の結果は正常に作動していました。電池や機器の寿命もご確認ください。

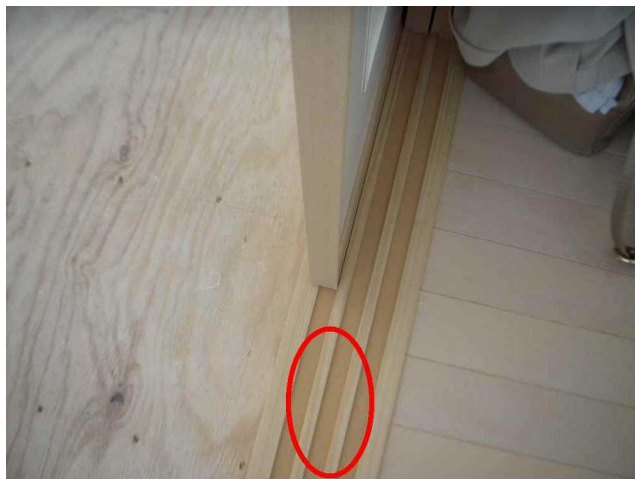
【和室の敷居】

1：和室の敷居テープの上を建具が通過する際にプチプチと音が生じます。敷居テープが浮いている可能性がありますのでご注意ください。浮いている場合は貼り直しとなります。

和室の敷居テープの上を建具が通過する際にプチプチと音が生じます。敷居テープが浮いている可能性がありますのでご注意ください。浮いている場合は貼り直しとなります。

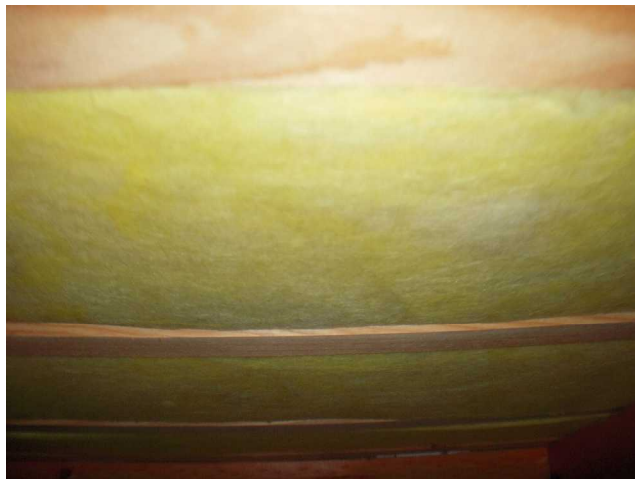
【断熱材】

床下の断熱材はグラスウールが隙間なく施工されていました。施工状態は良好でした。

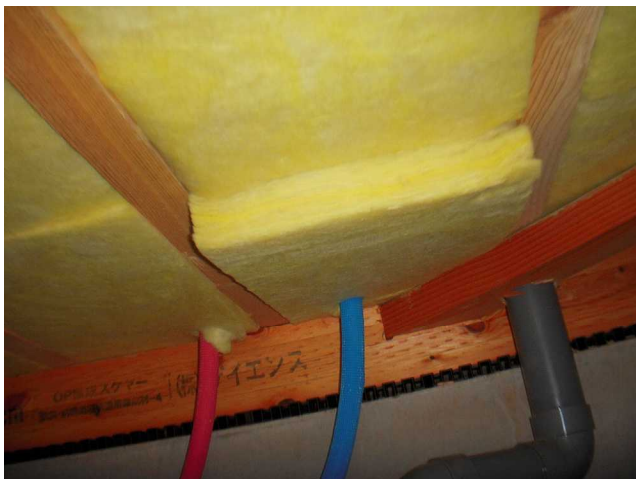
【断熱材】

断熱材が落ちていた箇所がありましたが、1箇所だけでしたので是正しました。
この他、特に問題ありませんでした。

キッチン流し台付近で脱落しそうな箇所がありましたが、一カ所のみで簡単に直せる状態でしたので手直しを行いました。他の箇所は問題なく施工されていました。

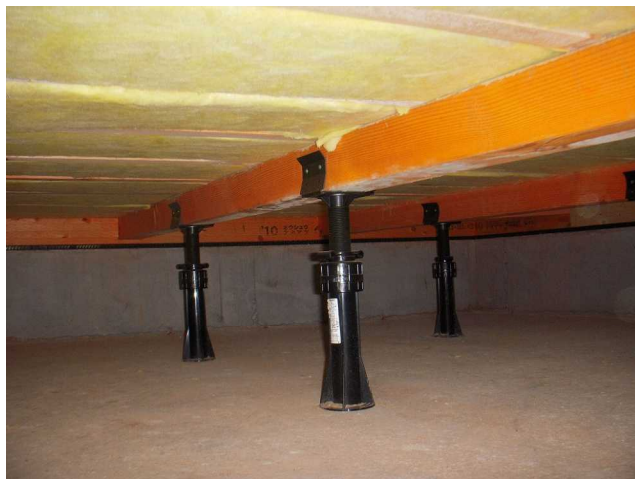
【束】

大引きを支える束はプラ束が採用されていました。大引きの反りや痩せが生じて調整可能な商品です。固定状態や間隔も問題ありませんでした。

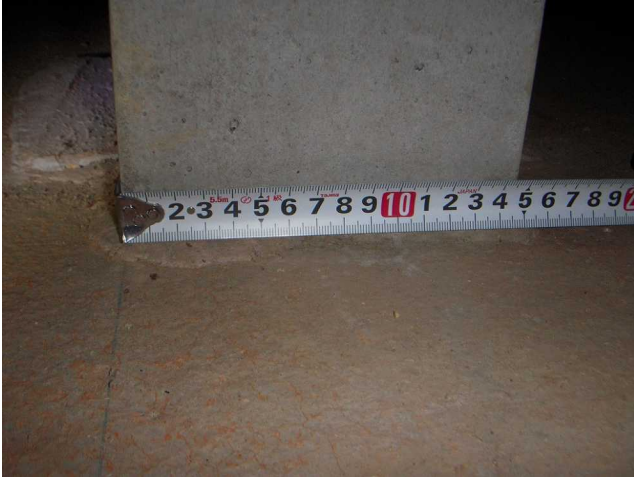
【基礎幅】
基礎幅は150mmで図面通りの寸法でした。

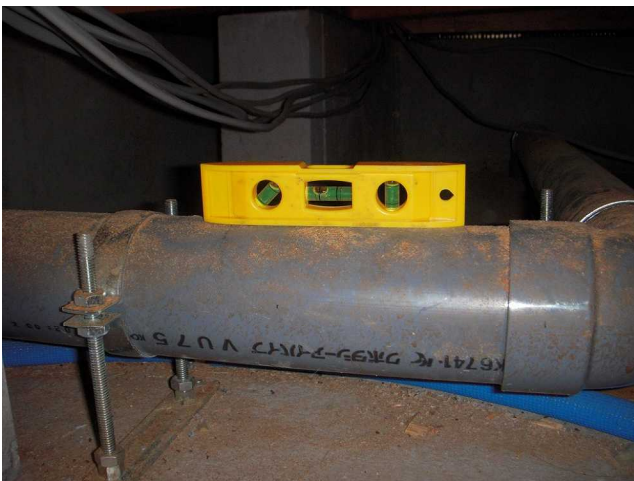
【配水管】
浴室やキッチンなどの排水管の状態です。水漏れ等もなく、また、排水勾配も適切に確保されていました。

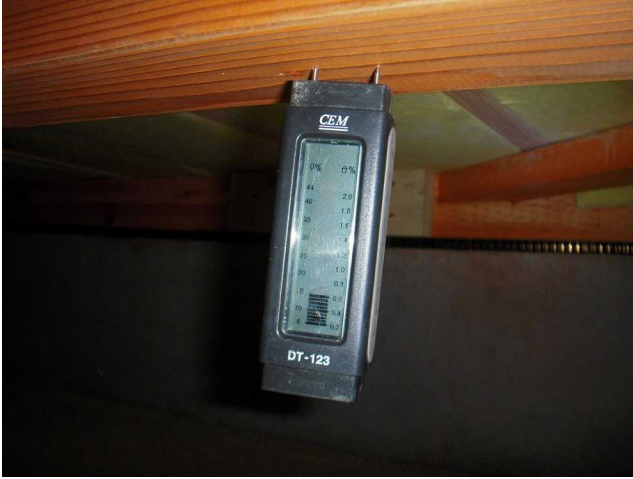
【床下 木材含水率】

木材含水率は15%でした。

含水率が20%を大きく超えると、腐朽やカビの原因となります。

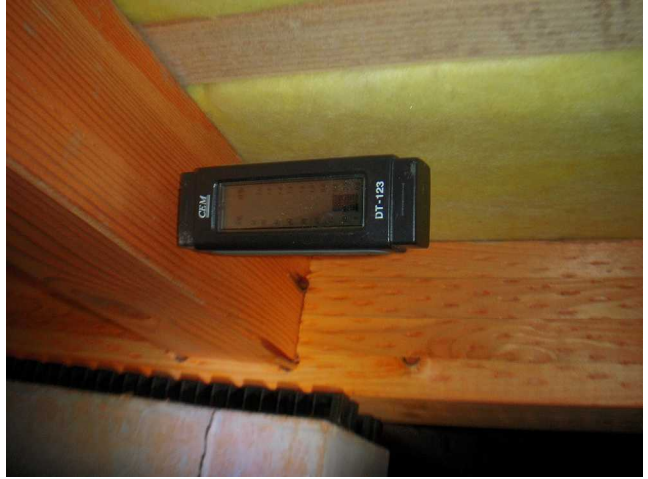
【床下 木材含水率】

木材含水率は15%と、大きな懸念はありませんでした。

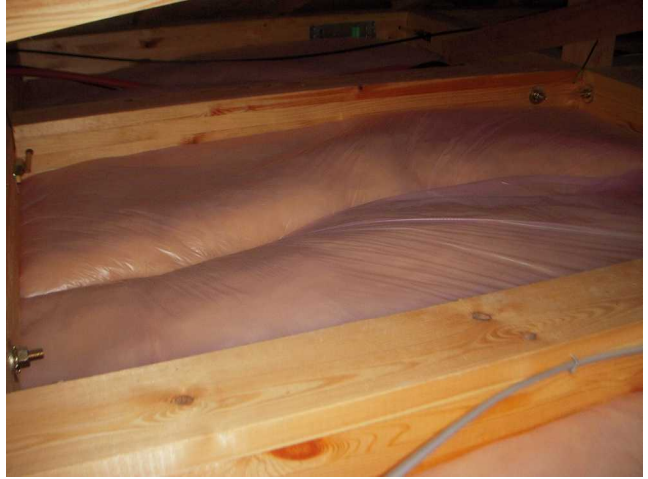
【断熱材】

屋根裏の断熱材はグラスウールが採用されています。隙間なく丁寧な施工が行われていました。

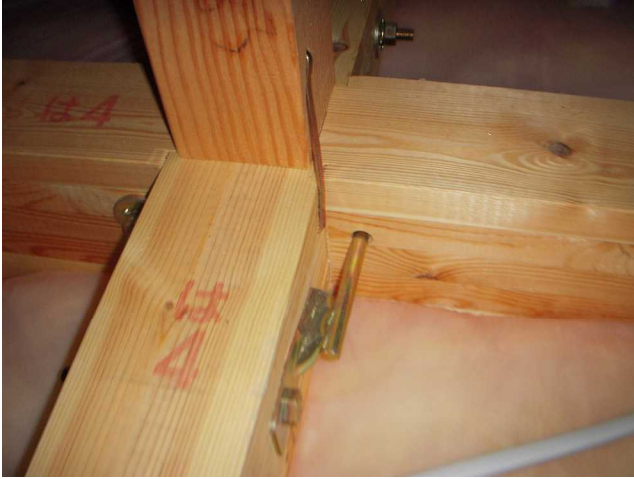
【金物】

屋根裏の金物は適切な位置に緩みなどなく施工されていました。

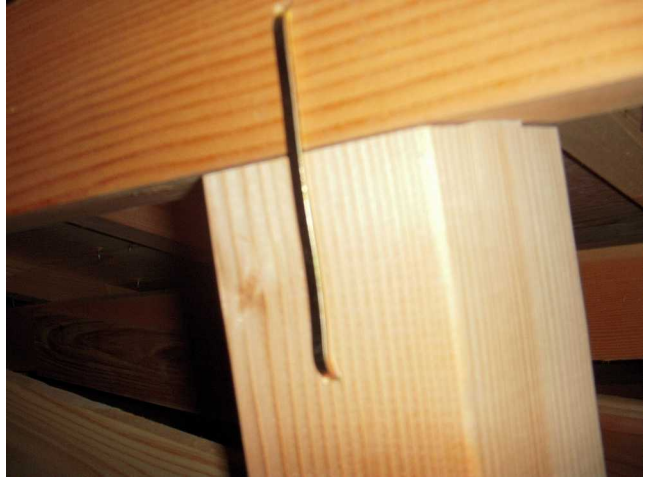
【かすがい】

小屋束と母屋をつなぐカスガイは両面で固定されています。規定通りの施工です。

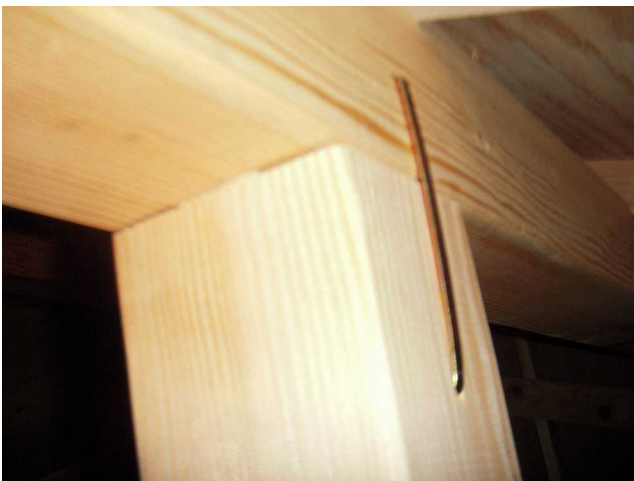
【かすがい】

小屋束と母屋をつなぐカスガイは両面で固定されています。規定通りの施工です。

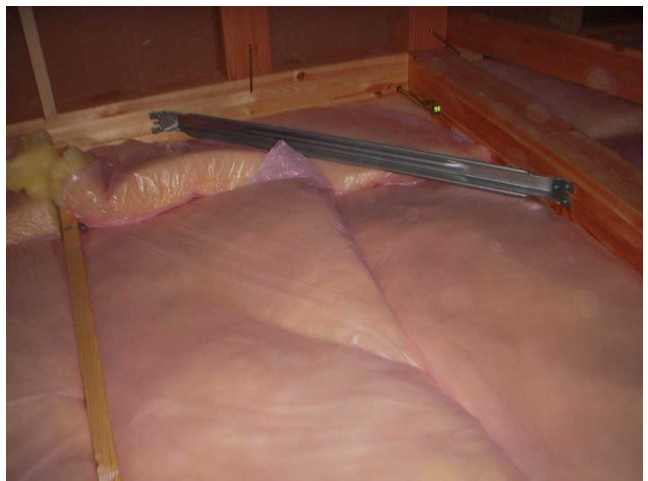
【火打ち金物】

火打ち金物の固定も問題なく施工されていました。屋根裏の施工状態はとても良く、指摘事項はありませんでした。

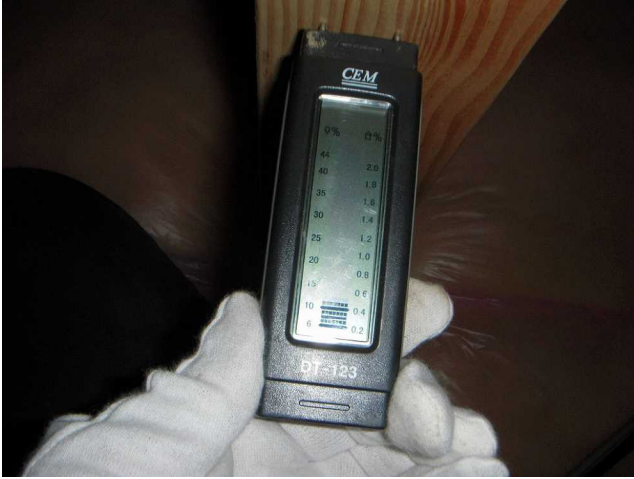
測定結果は11%～13%で問題ありません。一般的には20%以下であれば問題ないと言えるでしょう。

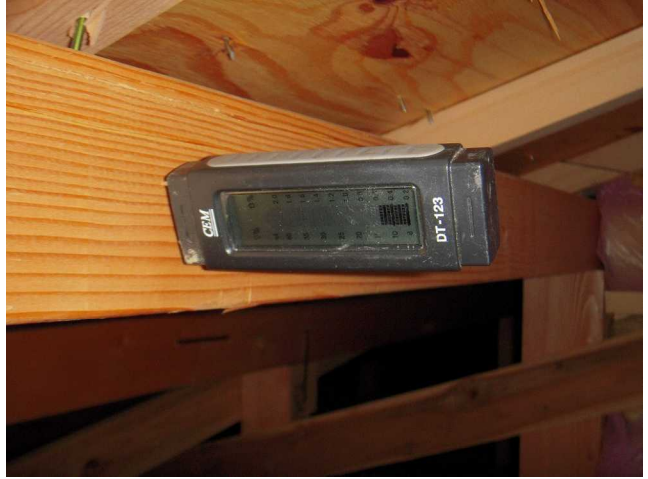
測定結果は11%～13%で問題ありません。一般的には20%以下であれば問題ないと言えるでしょう。
